# EKSPERTYZA TECHNICZNA STANU OCHRONY PRZECIWPOŻAROWEJ

*DLA INWESTYCJI POLEGAJĄCEJ NA  
PRZEBUDOWIE Z DOSTOSOWANIEM  
DO WYMOGÓW  
BEZPIECZEŃSTWA POŻAROWEGO*

**BUDYNKU PAWILONU „C”  
ODDZIAŁU PSYCHIATRYCZNEGO**

*w KALISZU, ul. TORUŃSKA 7*

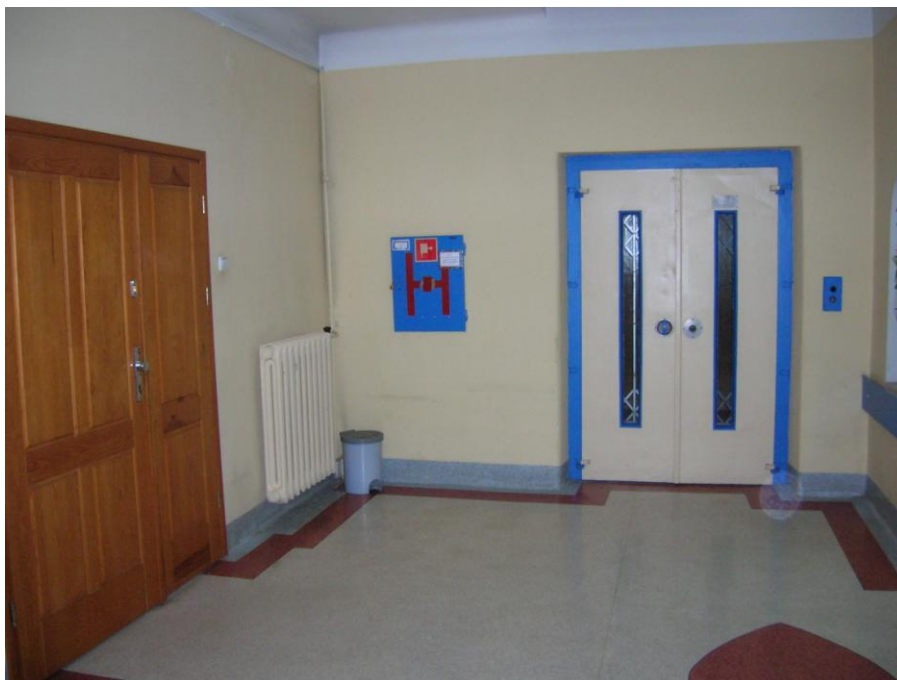
**4) brak wewnętrznych hydrantów przeciwpożarowych z węzami pólstywnymi średnicy 25 mm:**

- co jest niezgodne z § 19 ust. 1 pkt. 2 a) rozporządzenia [2];

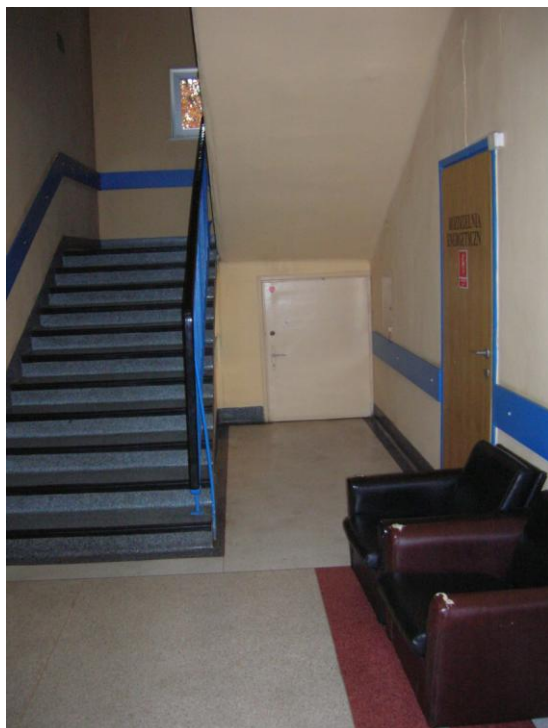
**Klatka Nr I**

**5) brak zamknięcia drzwiami przeciwpożarowymi w klasie odporności ogniowej EI 30 z samozamykaczami pomieszczeń gospodarczych pod spocznikami 2 klatek schodowych (rys. nr 2):**

- co jest niezgodne z § 256 ust. 5 warunków technicznych [1];

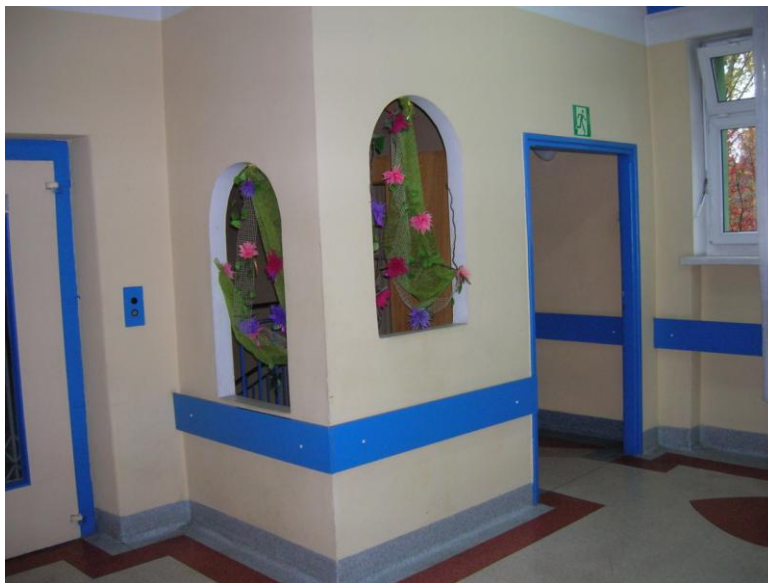
**6) brak wymaganej klasy odporności ogniowej ścian klatki schodowej KL I na piętrze budynku (rys. nr 3):**

- co jest niezgodne z § 249 ust. 1 warunków technicznych [1];

W celu zapewnienia wymaganej klasy odporności ogniowej dla ścian będących obudową klatki schodowej istniejące 2 otwory zostaną zastąpione szkłem w klasie odporności ogniowej EI 60 (alternatywnie luksferami, cegłą szklaną, pustakiem szklanym w wymaganej klasie odporności ogniowej bądź zamurowane /np. cegła pełna/. Istniejący otwór drzwiowy zostanie wyposażony w drzwi przeciwpożarowe w klasie odporności ogniowej EI 30 z samozamykaczem (kierunkiem otwierania się do wnętrza klatki schodowej).

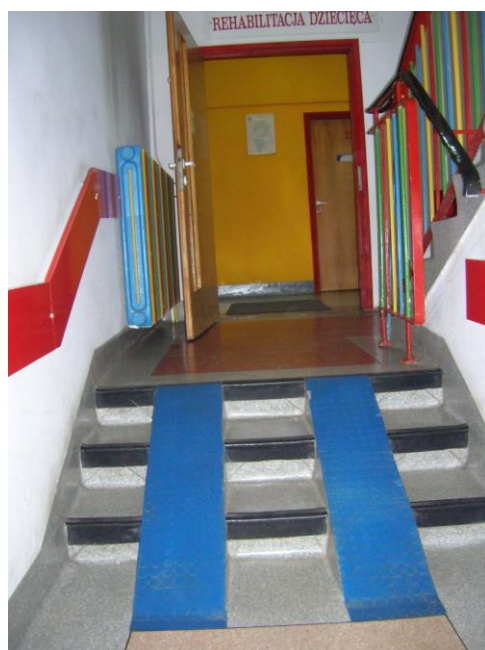
**11) występowanie pochylni na 3 stopniach schodów prowadzących po zejściu z klatki schodowej KL II na zewnątrz budynku (rys. nr 3):**

- **co jest niezgodne z co jest niezgodne z § 68 ust. 1 warunków technicznych [1];**

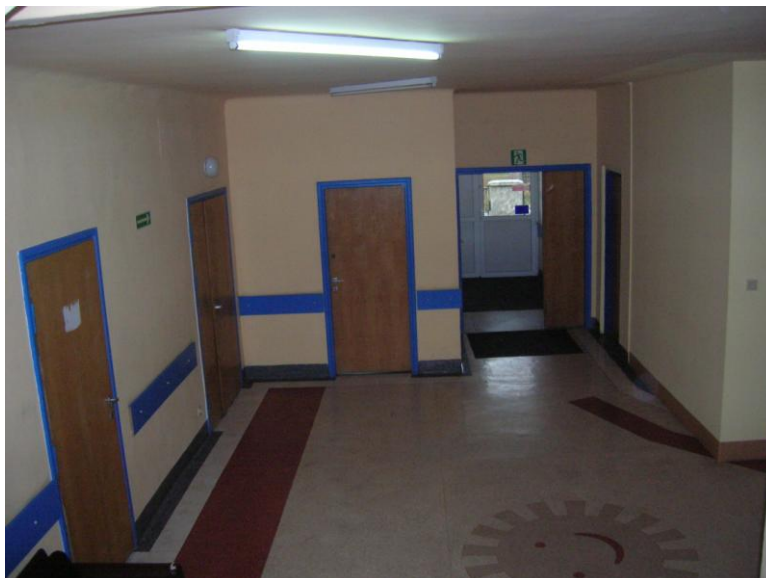
**12) brak wymaganej klasy odporności ogniowej otworów w obudowie drogi ewakuacyjnej prowadzącej po wyjściu z oddymianej klatki schodowej KL I (rys. nr 3):**

- co jest niezgodne z § 249 ust. 1 warunków technicznych [1];

Po wyjściu z obudowanej i oddymianej klatki schodowej – obudowa drogi ewakuacyjnej w kierunku wyjścia z budynku posiadać będzie klasę odporności ogniowej co najmniej EI 60, a występujące otwory w obudowie (drzwi) posiadać muszą klasę odporności ogniowej co najmniej EI 30 i być wyposażone w samozamykacze. Taki układ zapewni w pełni bezpieczeństwo dla osób ewakuujących się klatką schodową.

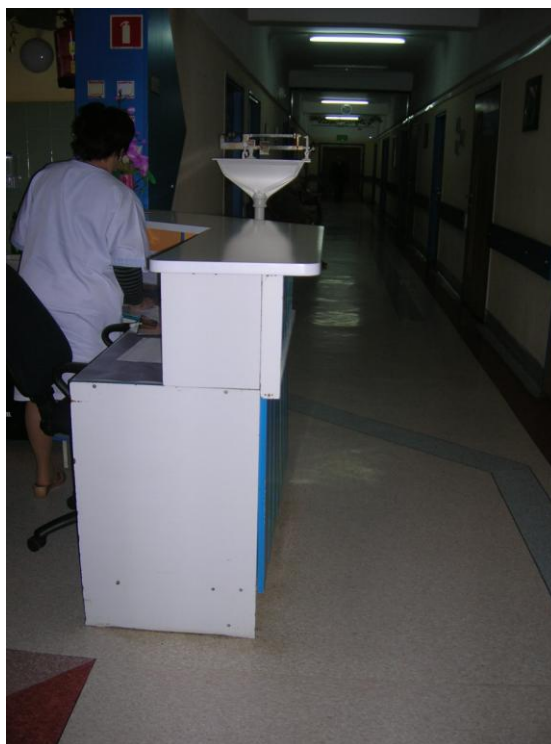
- Na kondygnacji piętra szerokość korytarza jest zawężona stołem pielęgniarskim (rys. nr 3 – środkowa część korytarza). W zakresie dostosowania budynku do obowiązujących przepisów przeciwpożarowych zostanie zachowana szerokość korytarza nie mniejsza niż wymagane 140 cm.

Z uwagi na specyfikę obiektu (oddział psychiatryczny) oraz uzyskane informacje dotyczące samowolnego opuszczania oddziału przez pacjentów wprowadzono elektryczne otwieranie drzwi wejściowych na oddział na piętrze budynku, sterowane z wymienionego stołu pielęgniarskiego. W związku z powyższym w przypadku np. zaniku prądu, bądź jego wyłączenia przeciwpożarowym wyłącznikiem prądu (zostanie zaprojektowany na podstawie branżowego projektu elektrycznego) staje się niezbędne, aby pielęgniarka oddziałowa dysponowała kluczem zapewniającym całodobowo możliwość natychmiastowego otwarcia drzwi z oddziału. Przypadki samowolnego opuszczania oddziału przez pacjentów skłoniły kierownictwo do wprowadzenia całodobowego monitoringu drzwi wyjściowych z oddziału z poziomu stołu pielęgniarskiego.

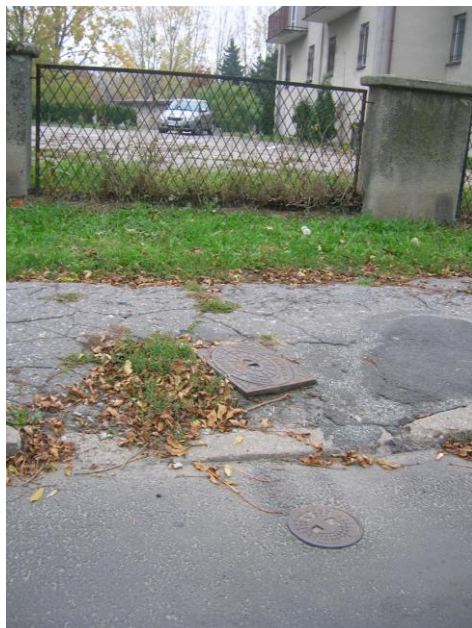
#### **5.13. Zaopatrzenie w wodę do zewnętrznego gaszenia pożaru;**

Zgodnie z obowiązującymi przepisami wymagana ilość wody do celów przeciwpożarowych dla budynku służąca do zewnętrznego gaszenia pożaru powinna wynosić 20 dm<sup>3</sup>/s (kubatura budynku wynosi ponad 5000 m<sup>3</sup> /7572,40 m<sup>3</sup>/, a powierzchnia przekracza 1000 m<sup>2</sup> /1611,40 m<sup>2</sup>/). Zaopatrzenie będzie realizowane z sieci wodociągowej miejskiej w ulicy Toruńskiej z istniejących hydrantów zlokalizowanych w odległościach do 75 m od budynku na sieci wodociągowej. Najbliższy hydrant podziemny zlokalizowany jest w odległości ok. 42 m od ściany budynku (na fotografii poniżej), kolejny w odległości ok. 94 m (zostały również zaznaczone na mapie zagospodarowania terenu). Dodatkowo na terenie działki zlokalizowano hydranty nadziemne zasilane z sieci wodociągowej poprzez pompownię pobierającą wodę ze zbiornika podziemnego pojemności ok. 500 m<sup>3</sup>.

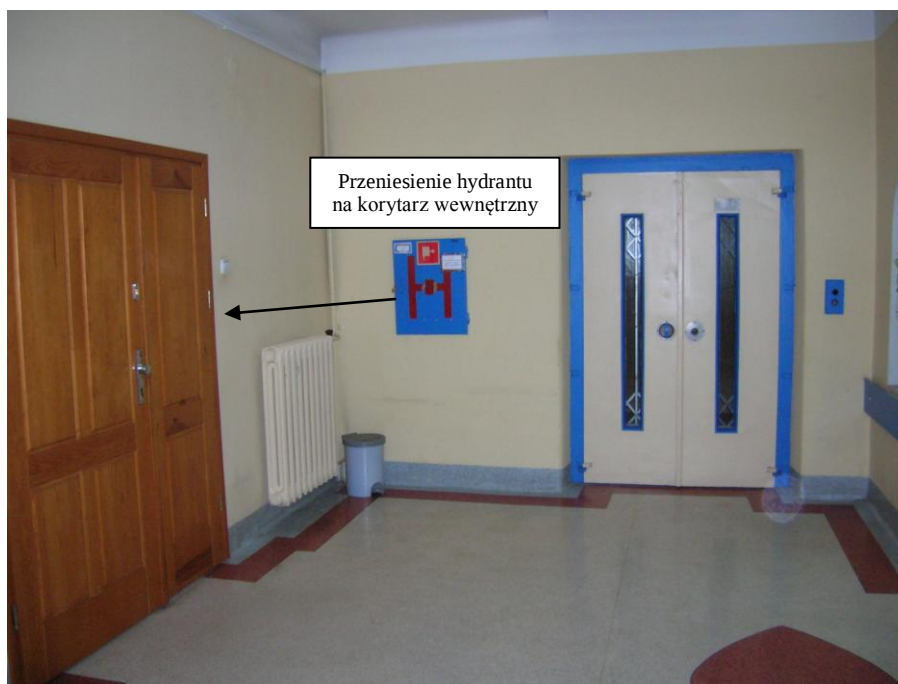
**3) brak wewnętrznych hydrantów przeciwpożarowych z węzami półsztywnymi średnicy 25 mm:**

- co jest niezgodne z § 19 ust. 1 pkt. 2 a) rozporządzenia [2];

Istniejące hydranty przeciwpożarowe wewnętrzne w budynku nie spełniają obowiązujących wymagań normy PN-EN 671-1: 2002. Ponieważ istniejący hydrant uwidoczniiony na fotografii obok drzwi szybu windowego nie zapewnia swym zasięgiem strefy pożarowej musi zostać przeniesiony na korytarz oddziału i zamontowany w odległości ok. 3 – 4 m od drzwi. W związku z tym przeniesienie hydrantu stanowi podstawę do przebudowy sieci hydrantowej i osadzenia hydrantów z węzami półsztywnymi średnicy 25 mm i długości 30 m. Instalacja zostanie wyposażona w zawory uniemożliwiające niekontrolowany wypływ wody z

sieci w przypadku połączenia z urządzeniami higieniczno – sanitarnymi (rozmieszczenie na podstawie odrębnego projektu branżowego uzgodnionego z rzeczoznawcą do spraw zabezpieczeń przeciwpożarowych);

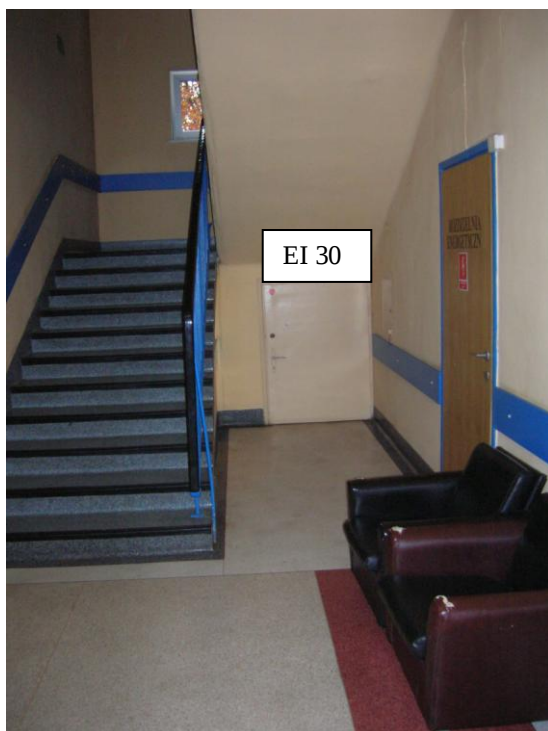
**Klatka Nr I**

**4) brak zamknięcia drzwiami przeciwpożarowymi w klasie odporności ogniowej EI 30 z samozamykaczami pomieszczeń gospodarczych pod spocznikami 2 klatek schodowych (rys. nr 2):**

- co jest niezgodne z § 256 ust. 5 warunków technicznych [1];

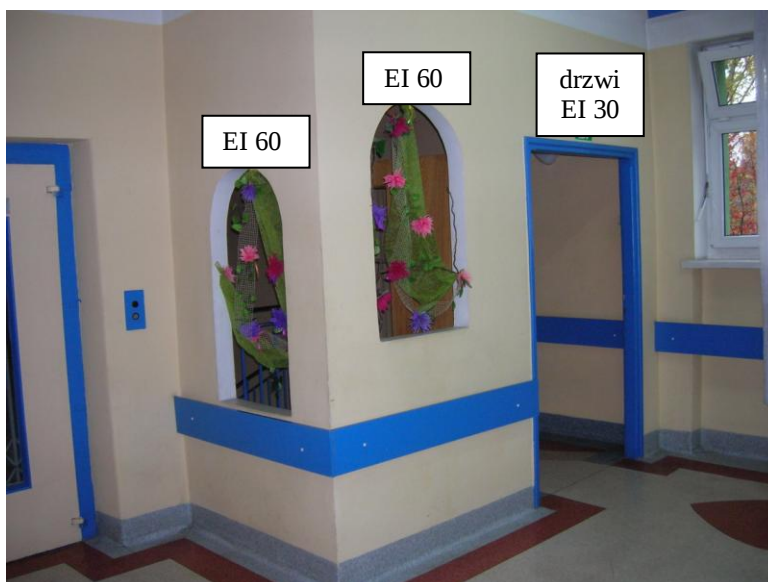
**5) brak wymaganej klasy odporności ogniowej ścian klatki schodowej KL I na piętrze budynku (rys. nr 3):**

- co jest niezgodne z § 249 ust. 1 warunków technicznych [1];

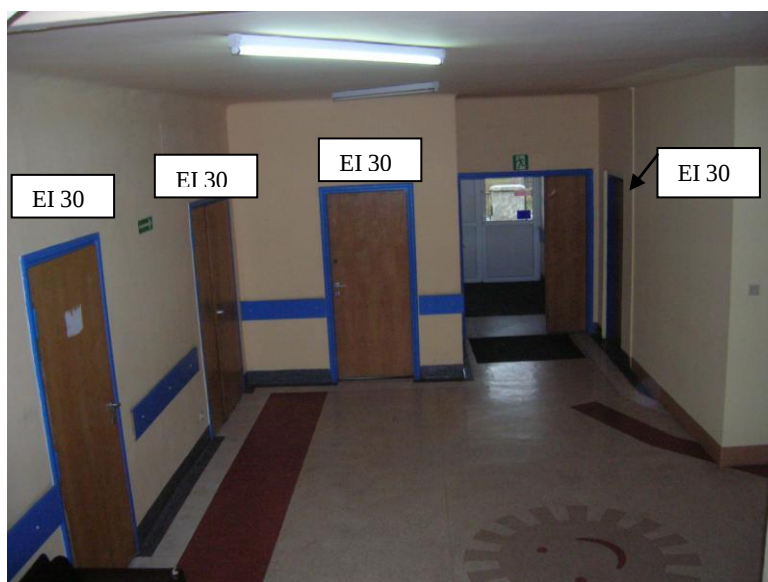
**9) brak wymaganej klasy odporności ogniowej otworów w obudowie drogi ewakuacyjnej prowadzącej po wyjściu z oddymianej klatki schodowej KL I (rys. nr 3):**

- **co jest niezgodne z § 249 ust. 1 warunków technicznych [1];**

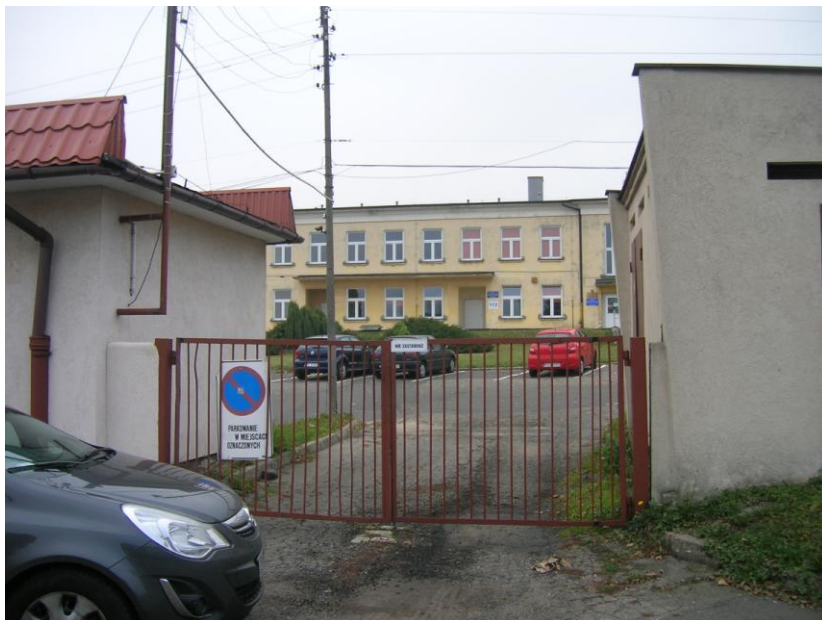
### **a) warunki dostępu do obiektu**

Działania ratownicze można prowadzić bezpośrednio z ulicy Gdańskiej. Budynek zlokalizowany w odległości ok. 12 m od krawędzi jezdni. Dodatkowo dostęp do budynku możliwy poprzez wjazd brama główną z portiernią oraz układem utwardzonych dróg wewnętrznych do ściany zewnętrznej budynku.

Zgodnie z obowiązującymi przepisami dotyczącymi dróg pożarowych [3], dla budynków niskich (N) ZL II wymaga się doprowadzenia drogi pożarowej. Droga pożarowa do przedmiotowego budynku jest zapewniona z ulicy Toruńskiej poprzez wjazd w ulicę Gdańską. Budynek zlokalizowany w odległości ok. 12 m od krawędzi jezdni. Dodatkowo dojazd zapewniony poprzez wjazd od strony ul. Toruńskiej bramą wjazdową (szerokość ponad 3,6 m) na teren ogrodzonej działki (fotografia poniżej) i dostęp do budynku poprzez układ utwardzonych dróg wewnętrznych (szerokość co najmniej 3,5 m).
